SET NEWS

SERIPA VII

Edição 05

ESTUDO DE CASO: UNAPPROVED PARTS

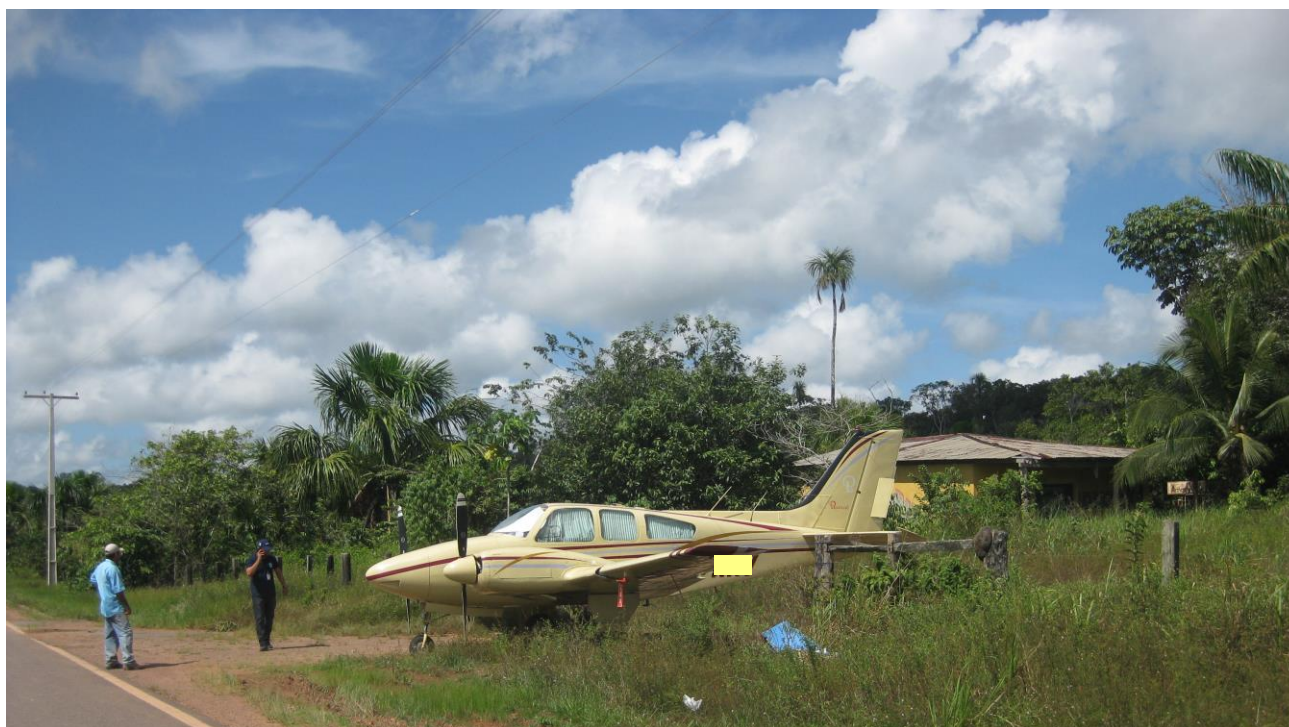
Aproximadamente com 1h45 minutos de voo, cerca de 45 minutos afastado do local pretendido para pouso, o piloto reportou ter escutado um "estouro", seguido de uma variação da rotação da hélice esquerda e de uma vibração acentuada na aeronave. De imediato, o comandante efetuou o corte do motor afetado, não conseguindo, a partir deste momento, manter o FL065, tendo o mesmo optado por realizar um pouso de emergência na BR-174 (KM 163).

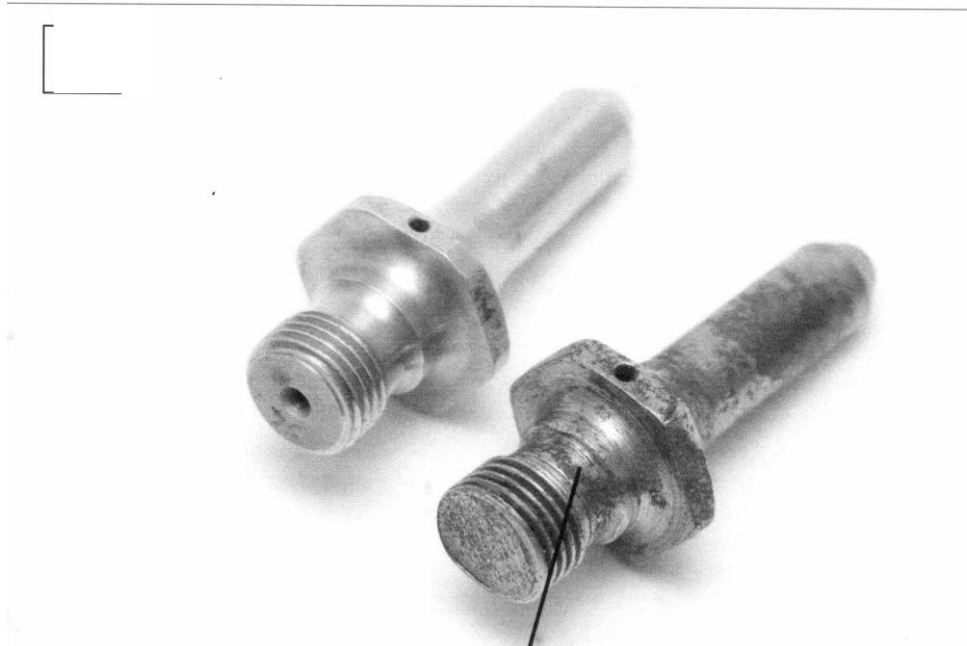
Durante a investigação, ficou constatado que o pino atuador de uma das pás encontrava-se quebrado, ocasionando uma perda completa de comando da hélice. Nada mais foi encontrado em desacordo.

Nos exames visuais verificaram-se diferenças entre o pino novo e os usados, tais como: os pinos usados apresentavam o corpo roscado cortado na seção transversal com serra manual; uso de bucha entre o corpo roscado e a base do pino; acabamento "grosseiro" entre o corpo roscado e a base do pino. Nos demais testes verificou-se que o pino fraturado do atuador da hélice esquerda possuía características materiais e acabamento diferentes do pino do atuador previsto para o tipo de hélice.

Concluiu-se que houve a instalação, durante a realização da Revisão Geral das Hélices, de um PRODUTO AERONÁUTICO NÃO APROVADO para ser utilizado na aeronave, culminando na ocorrência de perda do batente de uma das pás da hélice esquerda, após a fratura do pino atuador não certificado.

A última Revisão Geral das Hélices ocorreu em 02 DEZ 2009, estando as hélices com cerca de 29 horas voadas após "overhaul", sendo possível que o pino atuador tenha sido instalado pela empresa responsável pelo serviço de manutenção por ocasião de Revisão Geral das hélices. Tal possibilidade não foi confirmada pela equipe de investigação através da análise da documentação de Revisão Geral das hélices, as quais não registraram a troca do pino atuador em nenhuma das hélices revisadas.

Foi solicitada a verificação da hélice direita, por parte do operador, a qual estava instalada na aeronave envolvida na ocorrência, onde foram constatadas rachaduras nos dois outros pinos atuadores existentes.
