COMANDO DA AERONÁUTICA
CENTRO DE INVESTIGAÇÃO E PREVENÇÃO DE
ACIDENTES AERONÁUTICOS

RELATÓRIO FINAL
A - 025/CENIPA/2013

<u>OCORRÊNCIA:</u>	ACIDENTE
<u>AERONAVE:</u>	PT- HNA
<u>MODELO:</u>	AS355 F2
<u>DATA:</u>	06ABR2011

O presente Relatório Final refere-se ao acidente com a aeronave PT-HNA, modelo ASS 355 F2, ocorrido em 06ABR2011, classificado como perda de controle em voo.

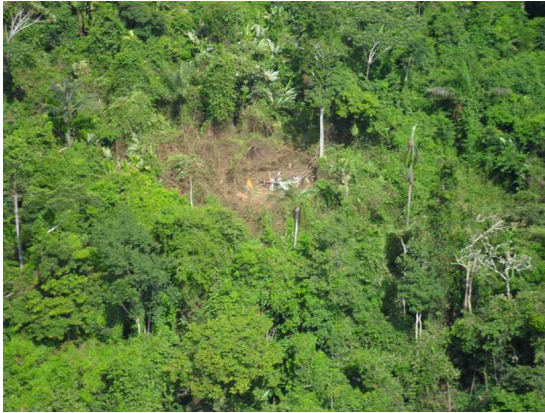
O primeiro impacto da aeronave ocorreu com o rotor principal contra uma árvore em um ângulo aproximado de 10° cabrado e 30° inclinado para esquerda.

Figuras nº1 e nº2: Local da queda da aeronave e si tuação dos destroços, respectivamente.

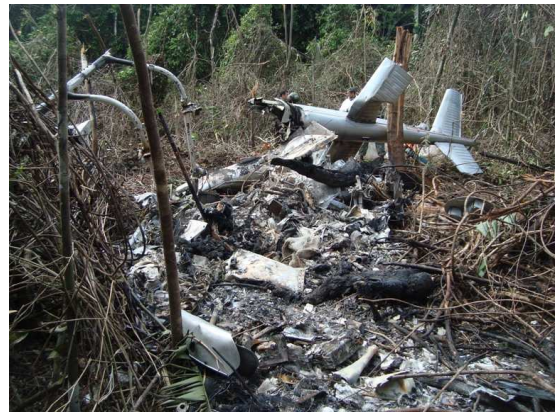
A árvore na qual o helicóptero colidiu caiu sobre a cabine de passageiros junto com a transmissão principal.

Após o impacto o helicóptero ficou tombado para esquerda num ângulo de 90° e foi tomado pelo fogo. Os destroços ficaram concentrados.
