COMANDO DA AERONÁUTICA
CENTRO DE INVESTIGAÇÃO E PREVENÇÃO DE
ACIDENTES AERONÁUTICOS

RELATÓRIO FINAL
A - 050/CENIPA/2013

<u>OCORRÊNCIA:</u>	ACIDENTE
<u>AERONAVE:</u>	PR-HSM
<u>MODELO:</u>	210M
<u>DATA:</u>	14MAIO2011

O presente Relatório Final refere-se ao acidente com a aeronave PR-HSM, modelo 210M, ocorrido em 14MAIO2011, classificado como causado por fenômeno meteorológico em voo.

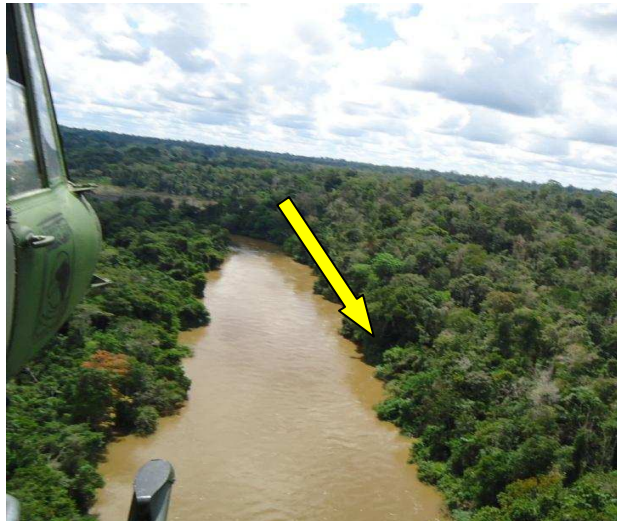
Figura 03: Local onde a aeronave e os ocupantes foram encontrados.

Os ocupantes estavam dentro da aeronave. A aeronave estava a cerca de 4m de profundidade, a 1,5m da margem direita de quem sobe o rio.

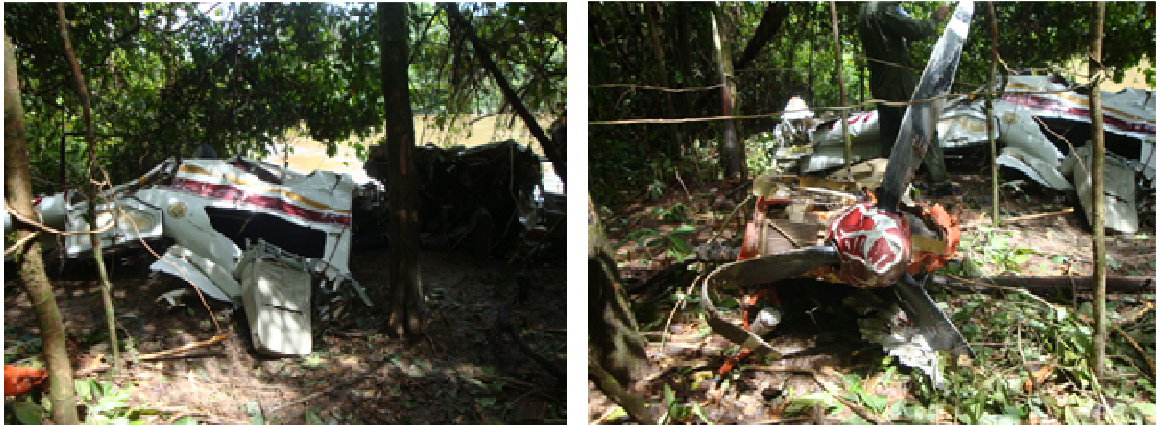
Figuras n 04 e 05: Destroços da aeronave e da hélice.

Em função da grande energia do impacto da aeronave contra o rio, a aeronave ficou completamente destruída. As deformações encontradas na hélice evidenciaram que o motor estava em funcionamento no momento do impacto contra o solo.
