**COMANDO DA AERONÁUTICA**  
**CENTRO DE INVESTIGAÇÃO E PREVENÇÃO DE**  
**ACIDENTES AERONÁUTICOS**

**RELATÓRIO FINAL**  
**IG - 073/CENIPA/2014**

<b><u>OCORRÊNCIA:</u></b>	<b>INCIDENTE GRAVE</b>
<b><u>AERONAVE:</u></b>	<b>PR-OAL</b>
<b><u>MODELO:</u></b>	<b>F28MK0100</b>
<b><u>DATA:</u></b>	<b>09ABR2014</b>

O presente Relatório Final refere-se ao incidente grave com a aeronave PR-OAL, modelo F28MK0100, ocorrido em 09ABR2014, classificado como outros – pouso em pista diferente da autorizada pelo controle de tráfego.

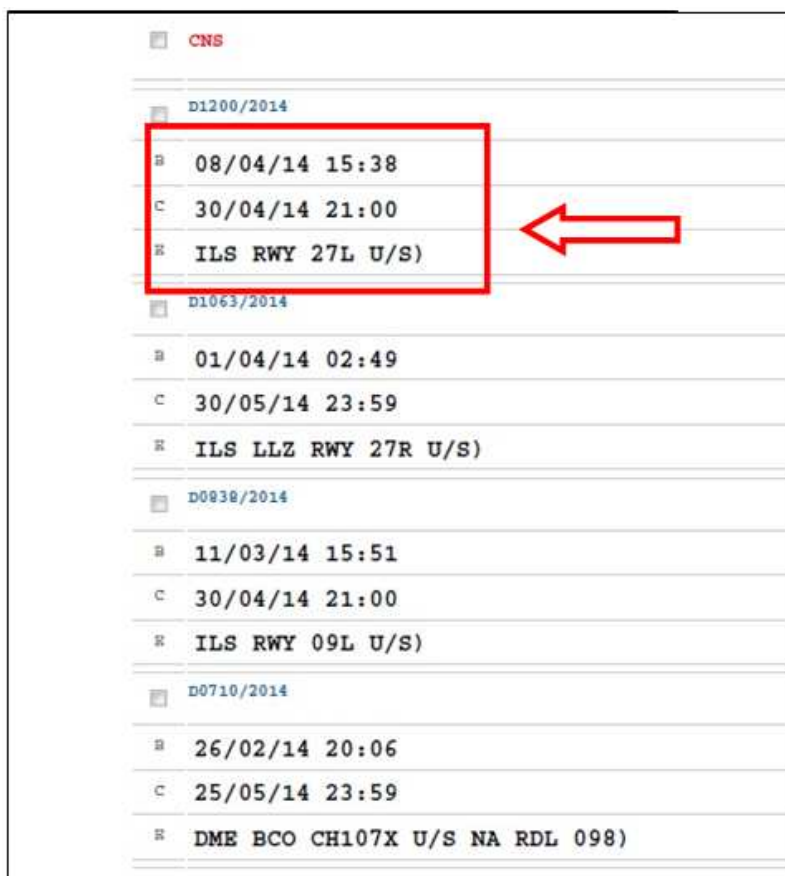
A informação de que o ILS da pista 27L estava inoperante constava no NOTAM referente ao aeródromo, conforme a figura abaixo.

Figura 1 - NOTAM informando que o ILS da 27L estava inoperante.

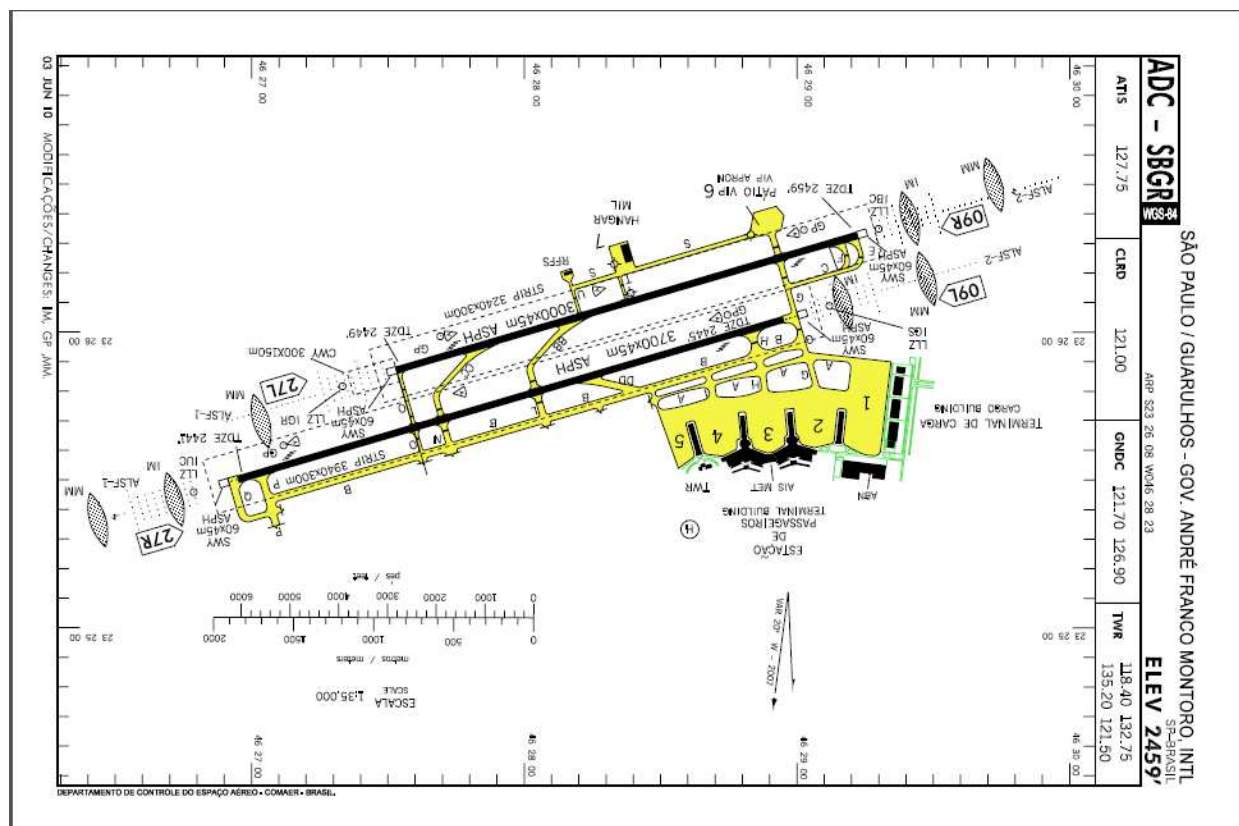
A carta de aeródromo (ADC) disponível para a tripulação e válida no dia do incidente não contemplava a apresentação completa da pista de táxi “A” paralela à pista de táxi “B”.

Figura 2- Carta ADC de 03JUN2010, sem a representação completa da taxiway “A”.

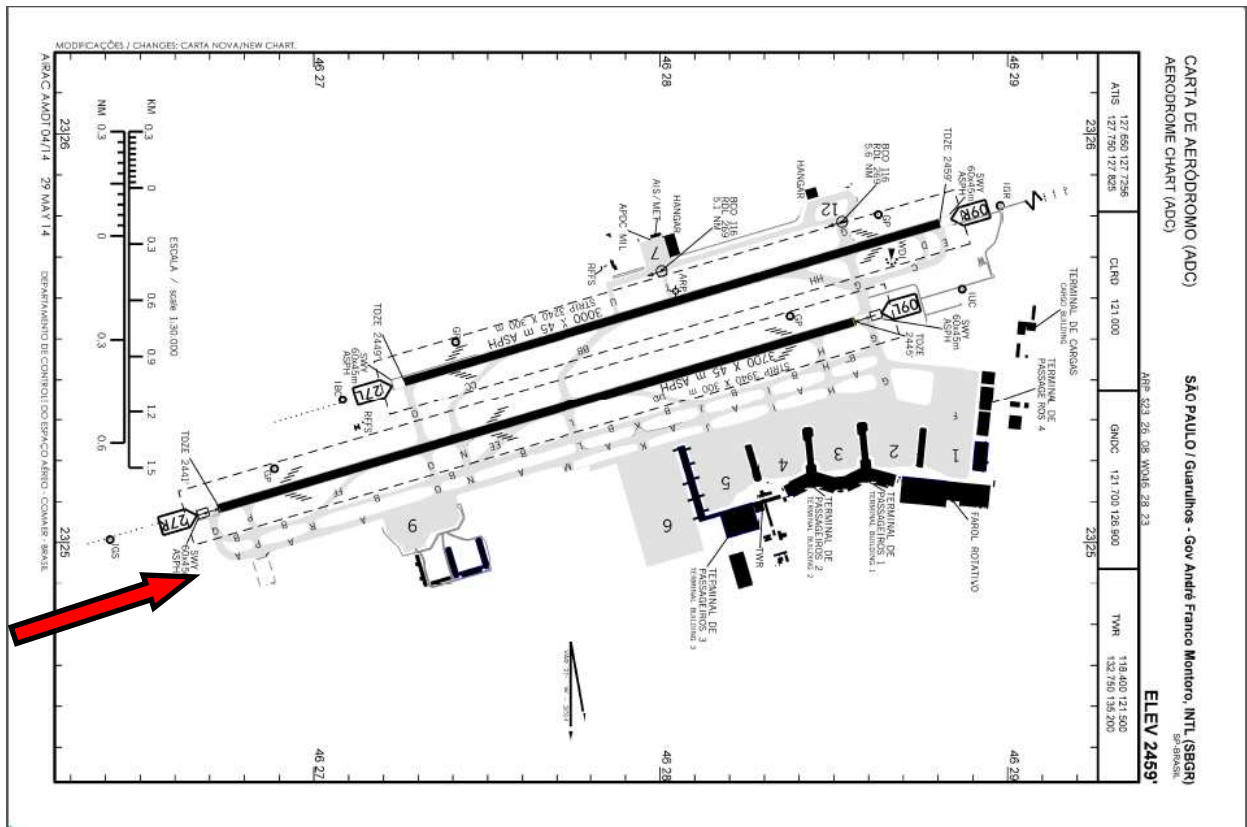
A atualização da referida carta realizada em 29MAI2014 corrigiu a diferença da carta de 03JUN2010 (atualização anterior).

Figura 3 - Carta ADC de 29MAI2014 contemplando a representação da *taxiway* “A” paralela à *taxiway* “B”.

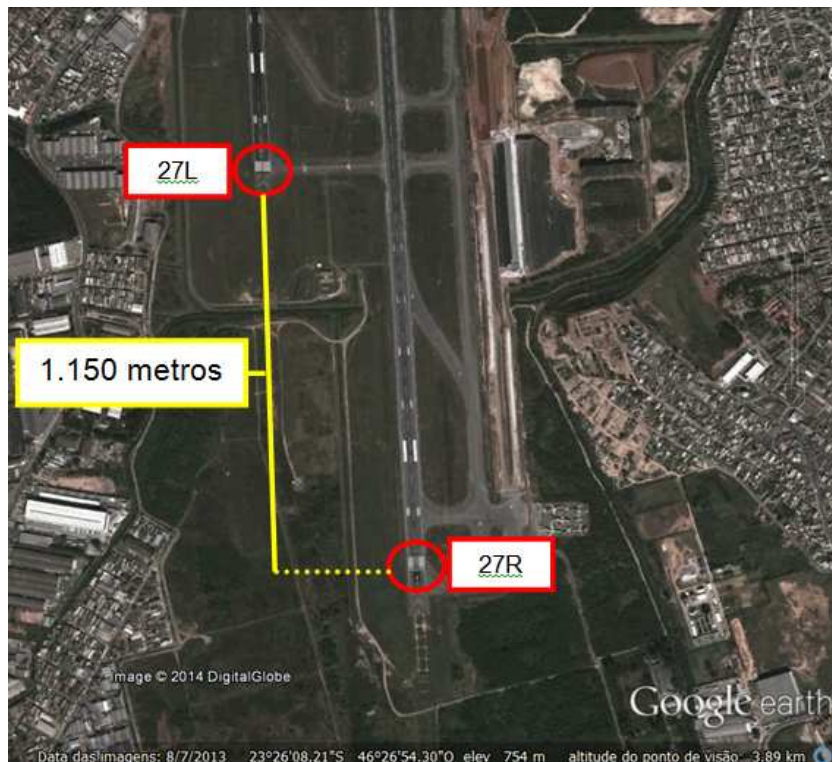
Outra característica deste aeródromo é que existe uma defasagem longitudinal entre as cabeças 27R e 27L de aproximadamente 1.150 metros.

Figura 5 - Defasagem longitudinal entre as cabeceiras 27R e 27L.

Relatou, ainda, que já houve outros casos de pouso na pista errada, envolvendo as cabeceiras 27R e 27L, justamente por possuir uma defasagem longitudinal entre elas. Nesses casos anteriores, a aproximação foi visual.

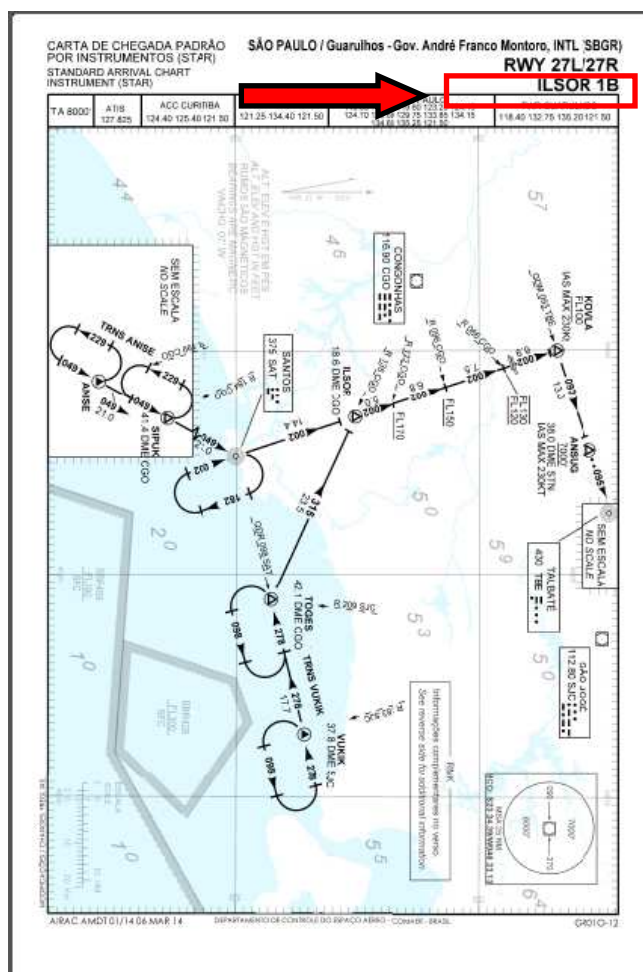
Para a chegada em Guarulhos, o Controle de Área definiu a STAR ILSUR 1B, a qual poderia ser utilizada tanto para pouso na cabeceira 27R como 27L, dependendo da operação do aeródromo.

Figura 6 - Chegada Padrão ILSUR 1B (pista 27L ou 27R).

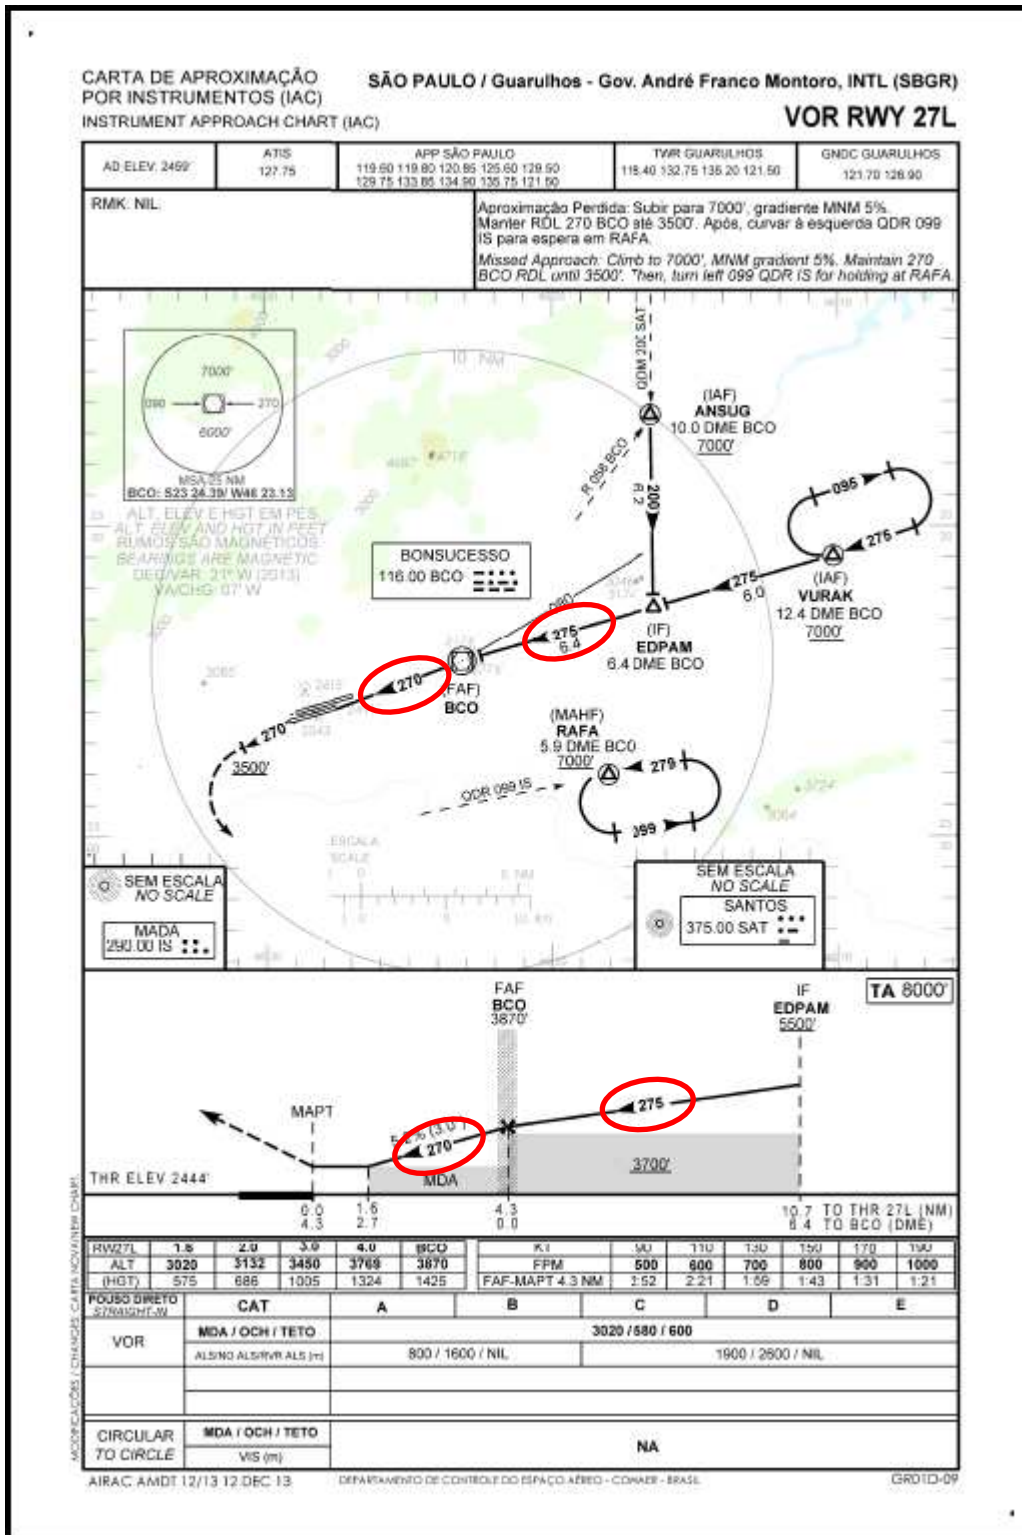
Uma peculiaridade deste procedimento de aproximação VOR é que existe uma mudança de direção de 5º à esquerda após o bloqueio do Fixo de Aproximação Final (FAF).

Dessa forma, o piloto deve seguir na aproximação inicial pelo curso 275 do VOR BCO (Bonsucesso) e, após o bloqueio deste auxílio, deve continuar a aproximação final, afastando-se pela radial 270 do mesmo VOR.

Essa mudança de direção à esquerda após o FAF tem por objetivo direcionar as aeronaves para a cabeceira da pista da esquerda, pois, caso o piloto mantivesse a radial 275 após o Fixo de Aproximação Final, ele teria tendência de se aproximar para a cabeceira da pista da direita.

Entretanto, não existe qualquer nota na carta reforçando essa singularidade.

Sendo assim, o piloto deveria estar bastante atento na execução da aproximação para perceber a sutileza da mudança de curso. Porém, devido às circunstâncias em que o procedimento foi preparado pela tripulação, o detalhe não foi percebido.

Figura 7 - Mudança de direção durante a aproximação do Procedimento VOR RWY 27L.
