**COMANDO DA AERONÁUTICA**  
**CENTRO DE INVESTIGAÇÃO E PREVENÇÃO DE**  
**ACIDENTES AERONÁUTICOS**

**RELATÓRIO FINAL**  
**A - 055/CENIPA/2013**

| <b><u>AERONAVE:</u></b> | <b>PT-OFD</b> |
| <b><u>MODELO:</u></b> | <b>F90</b> |

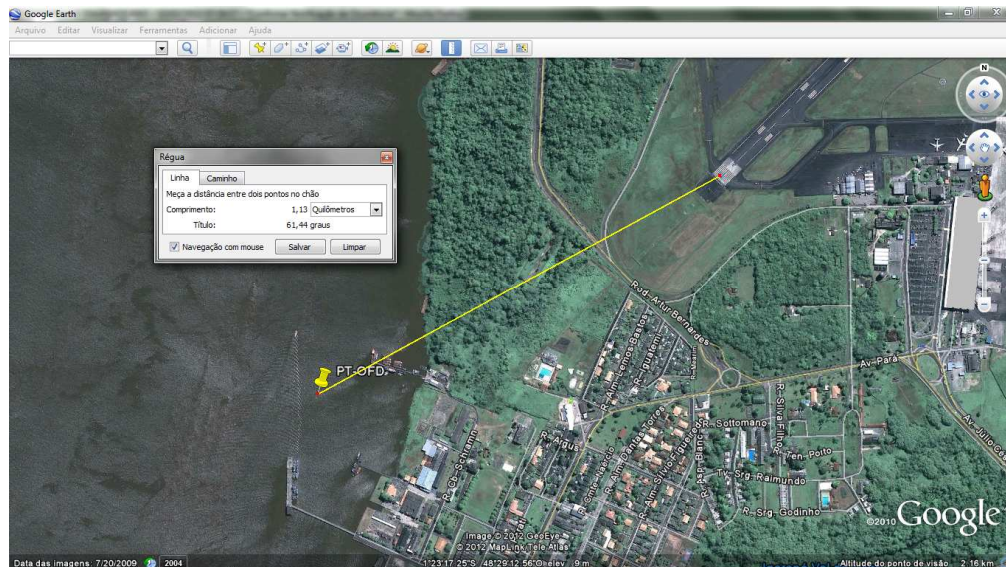
Figura 1 - Ponto de toque da aeronave nas margens da Baía do Guajará, próximo à cabeceira 06 de SBBE.
