**COMANDO DA AERONÁUTICA**  
**CENTRO DE INVESTIGAÇÃO E PREVENÇÃO DE**  
**ACIDENTES AERONÁUTICOS**

**RELATÓRIO FINAL**  
**A - Nº 086/CENIPA/2010**

**N400SA**

**28 NOV 2008**

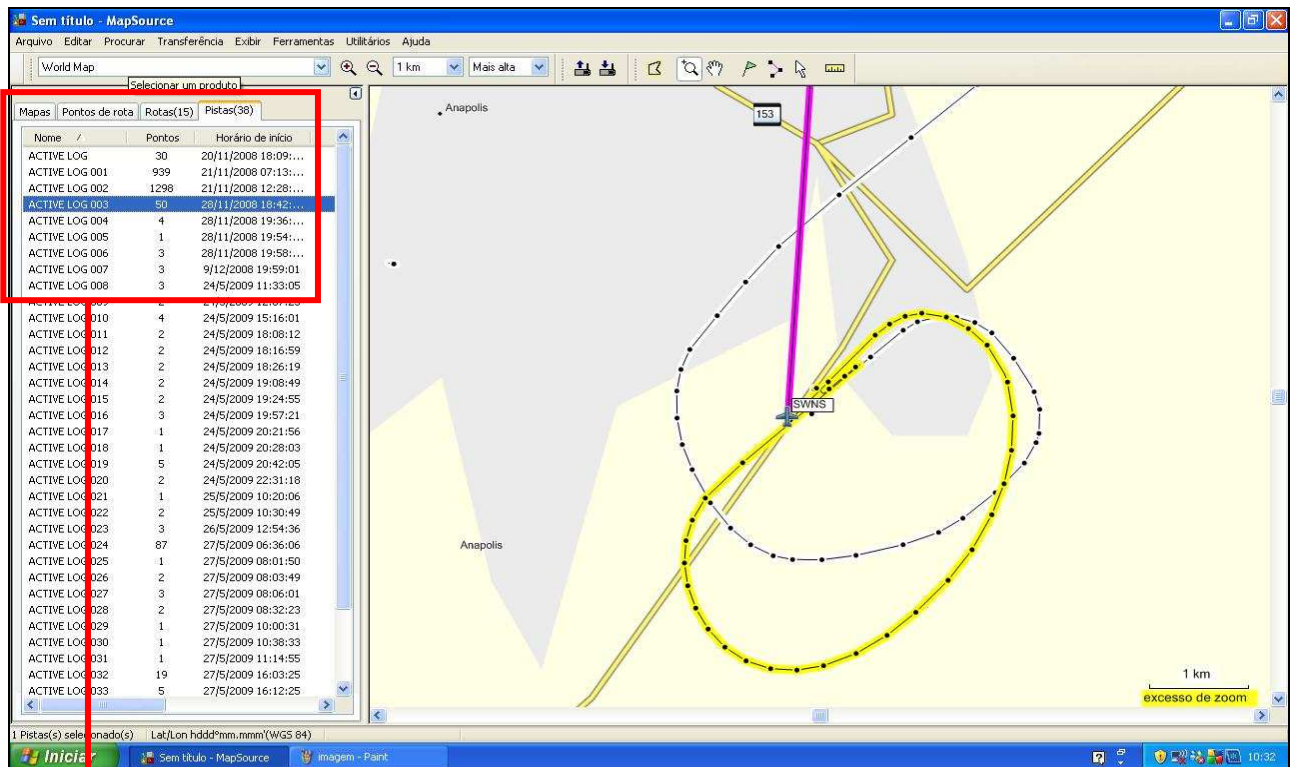
A tela inicial (figura 02) mostra, à esquerda, todos os momentos em que o GPS foi ligado, estando em vôo ou não. Segundo o especialista que acompanhou a degravação, constam, no equipamento, apenas os últimos registros, considerando a limitada capacidade de memória.

Figura 02 – Tela do Programa MapSource. À esquerda são registradas todas às vezes nas quais o usuário ligou e desligou o equipamento GPS.

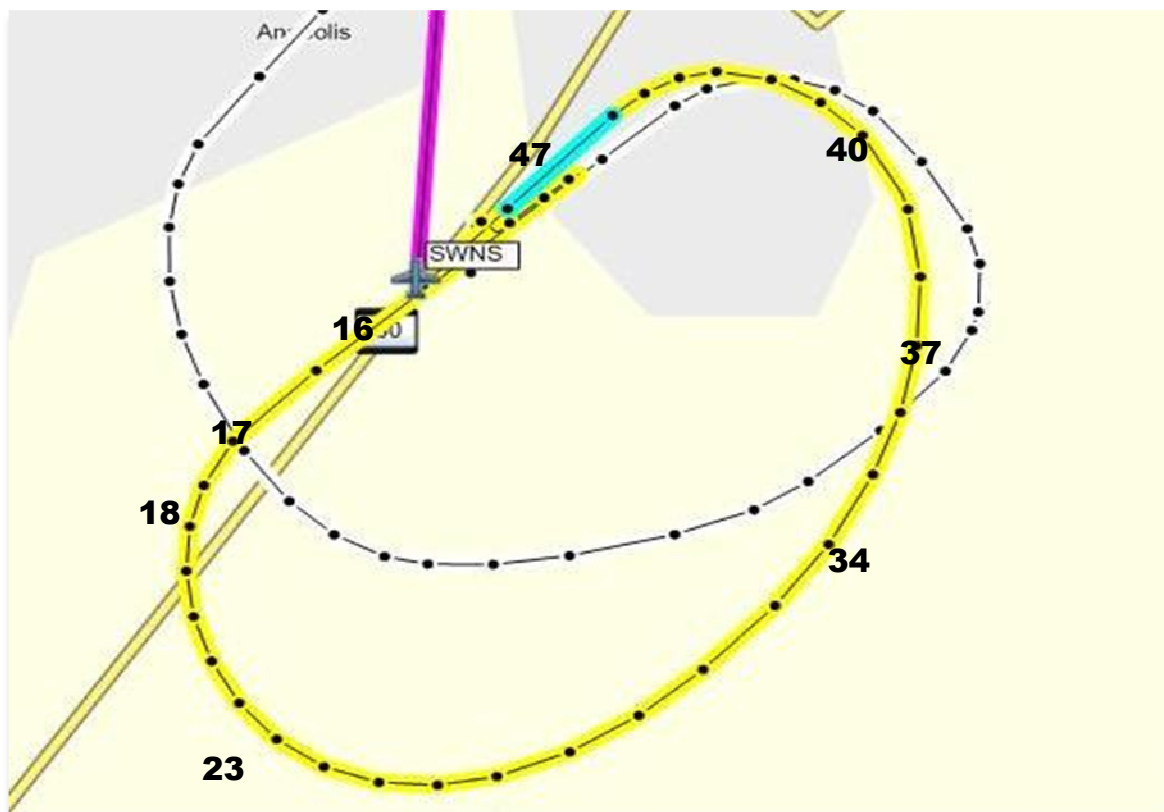
No ponto 47 (em destaque na figura 06), o piloto está terminando a descida para a passagem baixa, atingindo a velocidade máxima no circuito (379 km/h), em uma posição próxima à vertical da cabeceira 25 de Anápolis.

O ponto 48, atingido durante a passagem baixa ao lado da pista 25, forneceu uma altitude de 1.110 metros (de 5 a 10 metros acima do terreno) e uma velocidade de 359 km/h. Esse ponto antecedeu o início da manobra que resultou na primeira colisão da aeronave contra o solo.

No ponto 49 verifica-se que o piloto já havia iniciado o *tourneaux*, trocando energia cinética por energia potencial (ganhando 100 metros de altura e perdendo 41 Km/h de velocidade), apresentando ligeira curva à esquerda ( $5^\circ$ ).

Figura 07 – Posições percorridas pela aeronave durante o circuito que antecedeu a colisão contra o solo.
