DIVULGAÇÃO DE SEGURANÇA OPERACIONAL AERONÁUTICA

Assunto: Cuidados com o Tubo PITOT.

Número da DIVOP: 003/2013
Nacional

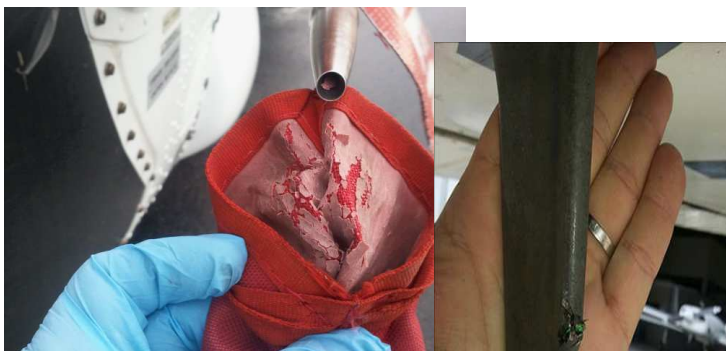
Durante vistoria da Empresa de Assessoria em conformidade com o Programa de Prevenção a Acidentes Aeronáuticos do E&P, identificaram-se detritos na entrada do tubo Pitot, proporcionados pela deterioração da própria capa de proteção do equipamento. Para os que acompanharam o acidente da Air France, sabem da grande importância que possui este equipamento para a realização de um voo.

- A cada retirada ou colocação do protetor, certifique-se da integridade da sua condição.
- Observe atentamente e antes do primeiro voo a situação do pitot. Não importa se estava com capa protetora.
- Assegure-se da qualidade no acompanhamento das capas. A sua guarda deve ser em local devido e bem acondicionada para evitar danos.
- Fiquem atentos aos momentos de manutenção.
- Comandantes, façam a sua inspeção com bastante ZELO.
- Cuidado extremo com aeronaves paradas isolçadas em algum pátio. **PERCEPÇÃO EM ALTA COM ESTE ASSUNTO.**

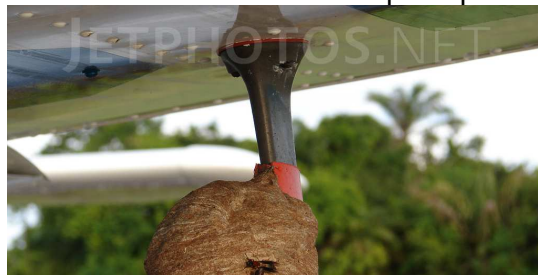
Lembre-mos do Birgenair 301 com seus 189 mortos, onde na investigação, identificou-se que uma Mosca nativa do Caribe, fez um ninho enquanto a aeronave permanecia parada, sendo um fator contribuinte para toda a sequência da tragédia. Outro aspecto, em que se faz necessário um extremo cuidado, é a manutenção. A aviação mundial já experimentou um terrível acidente pelo uso de um adesivo no pitot, enquanto se efetuava uma limpeza na aeronave o que obrigou a Boeing a alterar o uso do produto para que o mesmo ficasse mais ativo e perceptível.
